## Sanierungsstudie

## Waldbad Königshof Sittensen

Hildesheim, Juni 2023

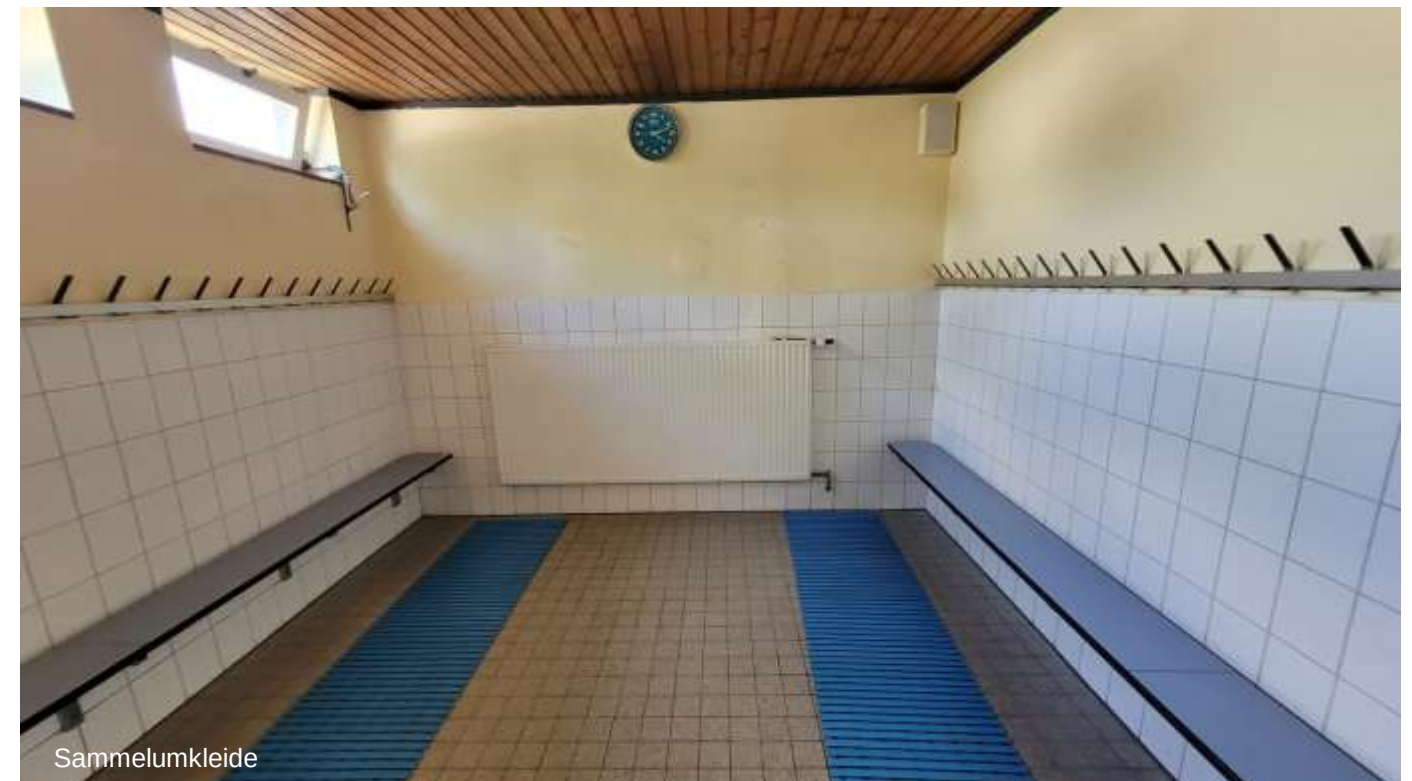
Sammelumkleide

Auf der anderen Gebäudeseite befinden sich hinter der Kasse die vollständig ein gehausten Sammelumkleiden, die jeweils mit einer Einzeldusche ausgestattet sind. Nach der KOK-Richtlinie sind die Sammelumkleiden jedoch zu klein, da sie nur über jeweils eine Banklänge von 6 m anstelle von 10 m verfügen. Am Ende des Umkleideriegels sind die Besuchertoiletten angeordnet. Die Objekte und geflieste Bereiche sind veraltet. Die Anzahl der Damentoiletten sollte nach KOK-Richtlinie 6 Stück betragen, es sind jedoch nur 5 Stück vorhanden. Bei den Herren sind die 3 Toiletten ausreichend, es fehlen jedoch 4 Urinale, da nur 2 Urinale vorhanden sind. Eine barrierefreie Toilette fehlt. Auch ein Eltern-Kind-Raum mit Kindertoilette und Wickelplatz ist nicht vorhanden. In den Sammelumkleiden und WC-Räumen sind Fußboden und Wände gefliest. Der Fliesenbelag vom 1970 ist jedoch veraltet. Der Kassenraum mit dem angrenzenden kleinen Lagerraum ist wie die Badeaufsicht mit einem Bodenbeleg aus alten PVC-Fliesen ausgestattet. Der Zugang in den Kassenraum erfolgt ungünstiger Weise über den Vorraum zur Herren-Sammelumkleide. Alle geschlossenen Räume verfügen über Heizkörper und können bei Bedarf beheizt werden.

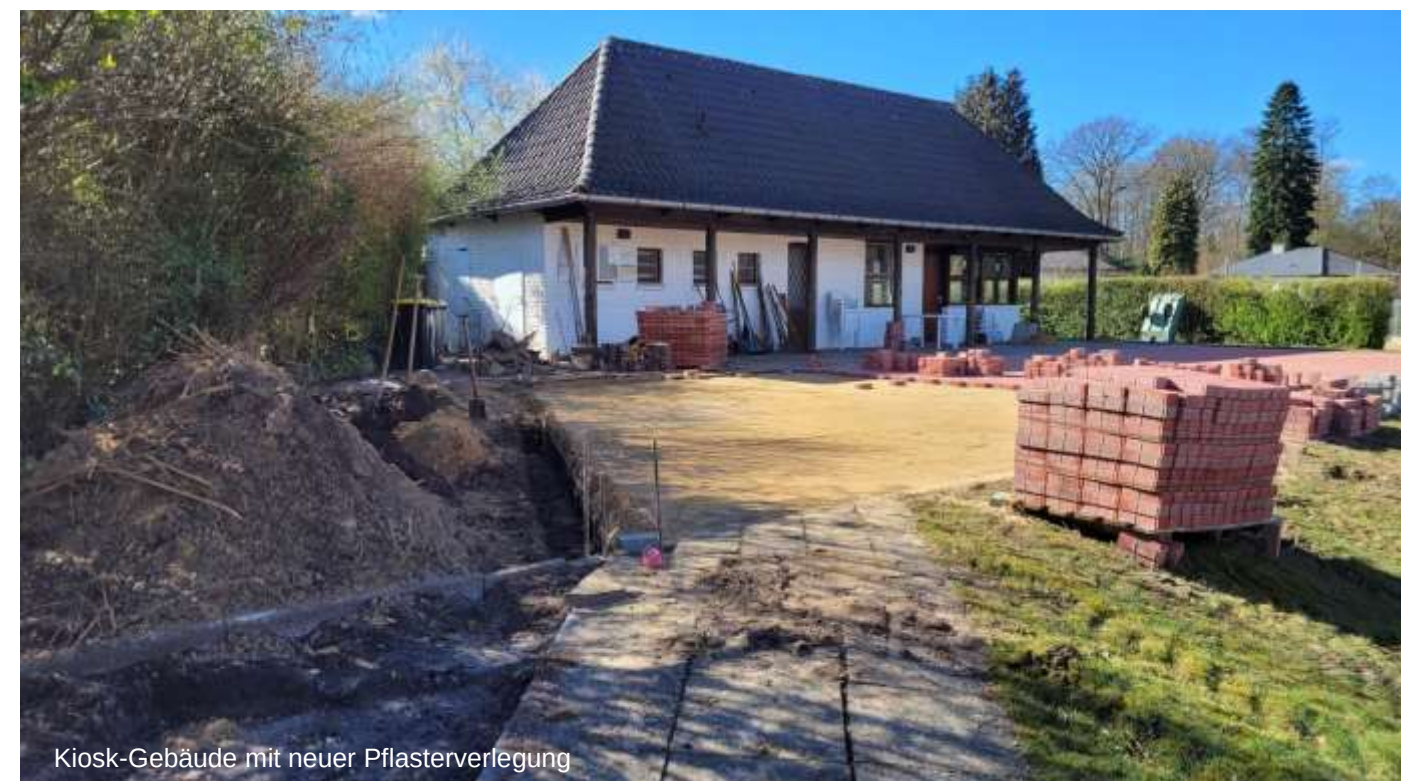
Kiosk-Gebäude mit neuer Pflasterverlegung

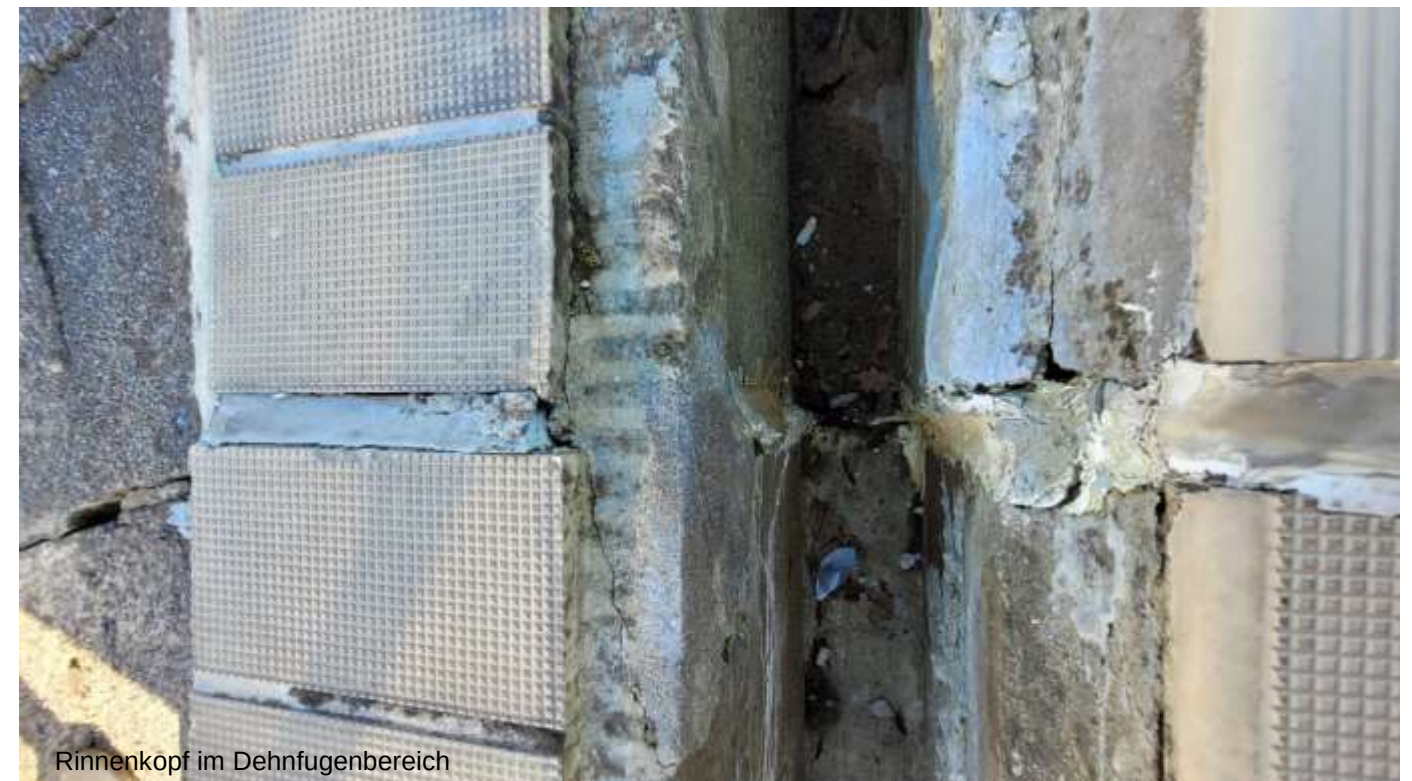
Im Sprungbereich hat sich ein schmaler Riss in Verlängerung zur Dehnfuge gebildet, der über die schräge Beckenwand und den Beckenboden im Sprungbecken bis zum Pumpensumpf führt. Eintretendes Grundwasser konnte jedoch nicht festgestellt werden, obwohl der Grundwasserstand am benachbarten Messpegel ca. 50 cm über der Beckensohle lag als das Becken vollständig entleert war. Daher wird davon ausgegangen, dass der Riss zu keinen Undichtigkeiten im Becken geführt hat. Dennoch sollte dieser Riss weiter beobachtet - und gegebenenfalls mit Harz verpresst werden.

Rinnenkopf im Dehnfugenbereich

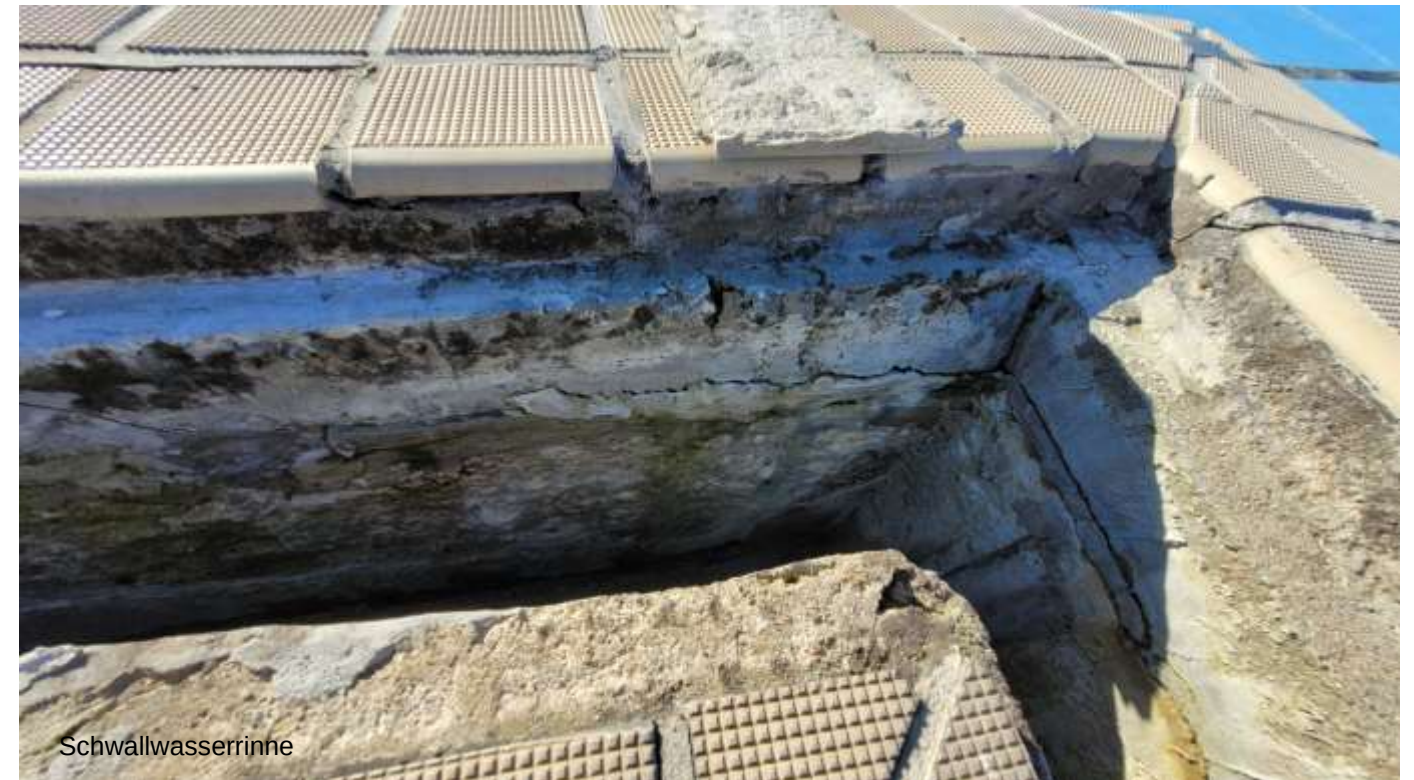
Schwallwasserrinne

Die anschließende Schwallrinne ist nicht ausgefliest, so dass das Beckenwasser direkt auf den Beton strömt. Da in der Schwallrinne stärkere Strömungen vorkommen, kann der Beton in diesem Bereich ausgespült werden. In der schmalen Schwallrinne sind daher sichtbare Schäden am Beton festzustellen. Dabei ist die Rinne so schmal, dass eine fachgerechte Auskleidung oder Betonsanierung nicht möglich ist.

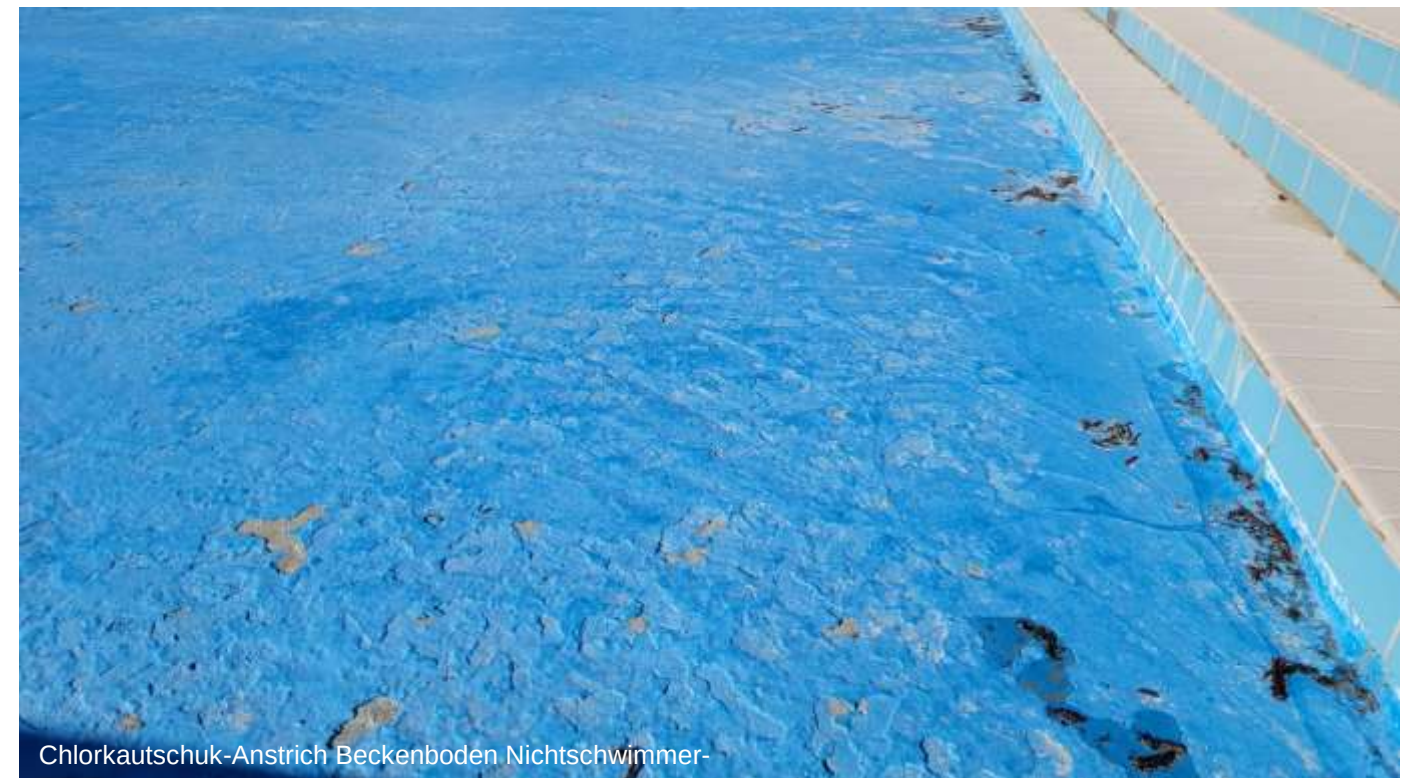
Der Chlor-Kautschuk-Anstrich soll die Oberfläche des Betonkörpers schützen und dem Becken eine ansprechende Farbe geben. Der Anstrich löst sich von Zeit zu Zeit und muss daher regelmäßig alle ein bis zwei Jahre erneuert werden. Hierbei kommt es im Laufe der Jahre stellenweise zu sehr dicken Farbschichten und somit zu einer sehr unregelmäßigen Oberflächenstruktur, da auf ein aufwändiges Sandstrahlverfahren zum Lösen aller alten Farbreste verzichtet wird, zumal das Strahlgut als Sondermüll entsorgt werden muss. Ist der Chlorkautschuk-Anstrich bei den Investitionskosten sehr günstig, wird er bei der Sanierung kaum noch vorgesehen, da die Unterhaltung kostspielig ist und auch ökologisch kaum noch zu vertreten ist.

Chlorkautschuk-Anstrich Beckenboden Nichtschwimmer-

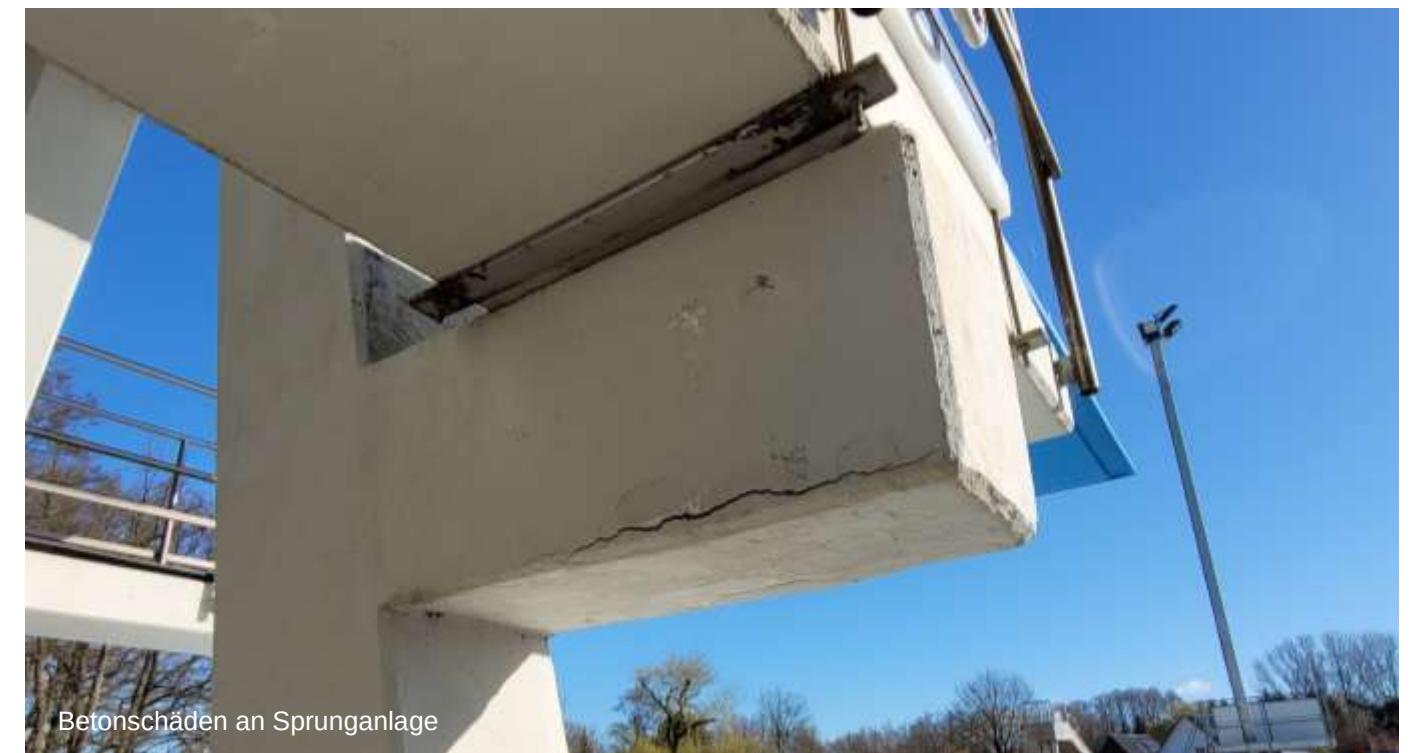
Betonschäden an Sprunganlage

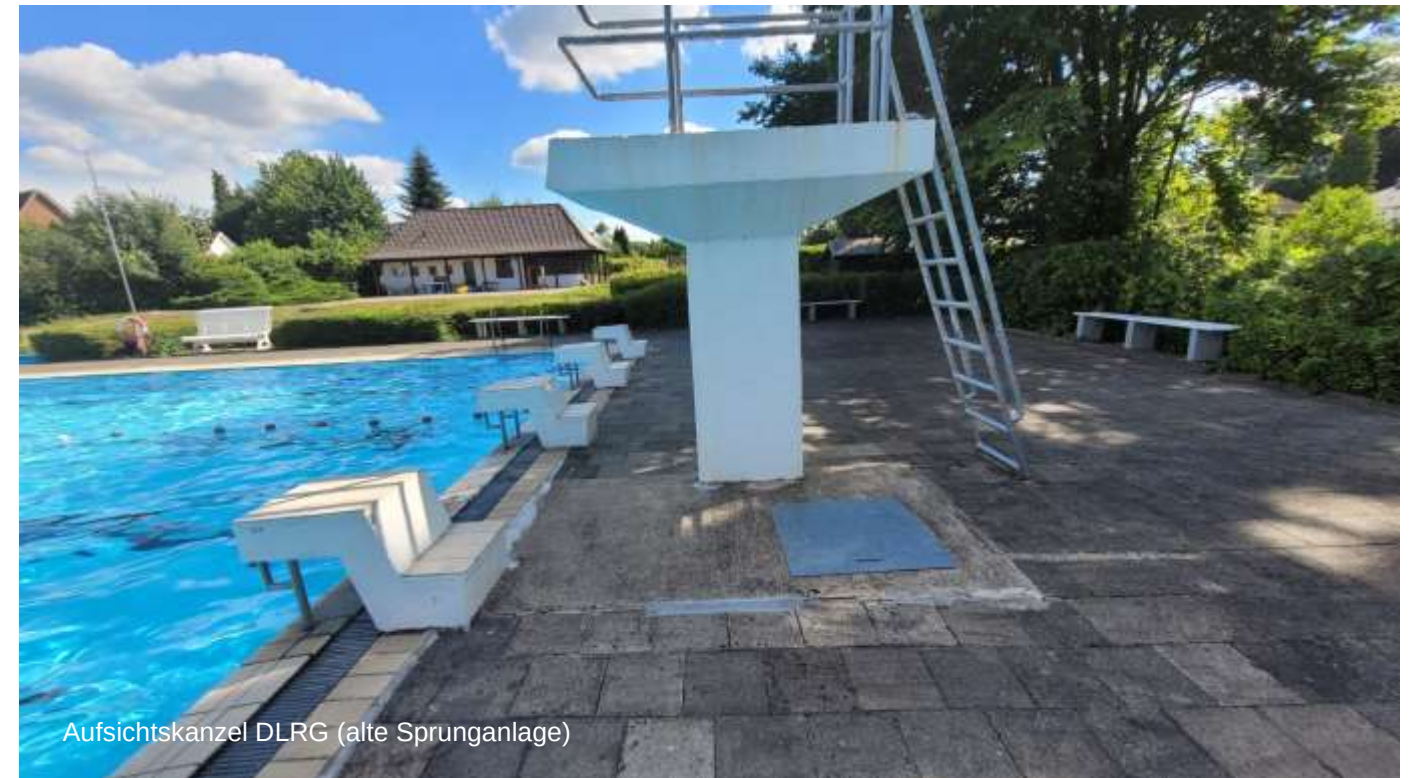
An der Stirnseite des Schwimmerbereiches ist im Beckenumgang ein Teil der alten Sprunganlage aus der Zeit der Errichtung des Bades vorhanden, welches jetzt als kleine Aufsichtskanzel der DLRG genutzt wird. Das hier montierte Geländer entspricht jedoch nicht mehr den Anforderungen, wenn es als Geländer einer Sprunganlage betrachtet wird. Zwischen Nichtschwimmerbereich und Sprungbereich ist eine weitere Kanzel als feuerverzinkte Stahlkonstruktion mit einem Flutlicht-Mast vorhanden, der sich für die Beaufsichtigung noch besser eignet, jedoch keinen Schatten bietet.

Aufsichtskanzel DLRG (alte Sprunganlage)

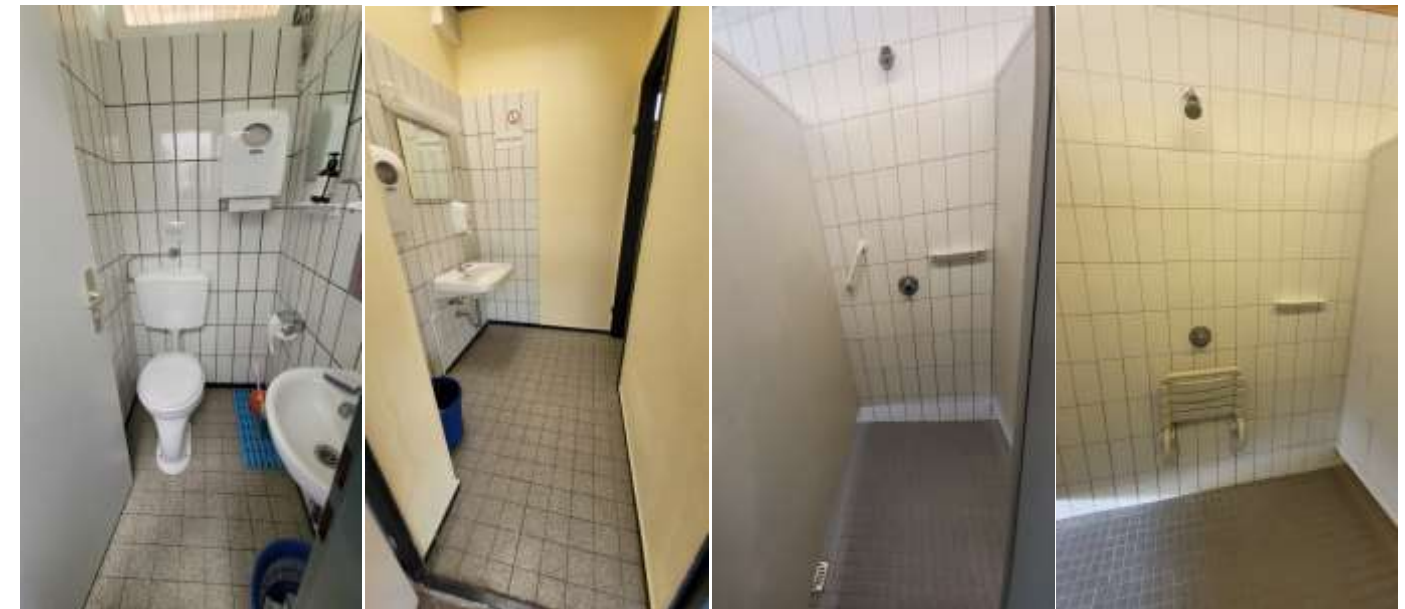
Die Armaturen bestehen aus einem Unterputzselbstschlussventil mit Kopfbrause.

**Die Armaturen sind technisch nicht mehr in Ordnung**Entwässerung:

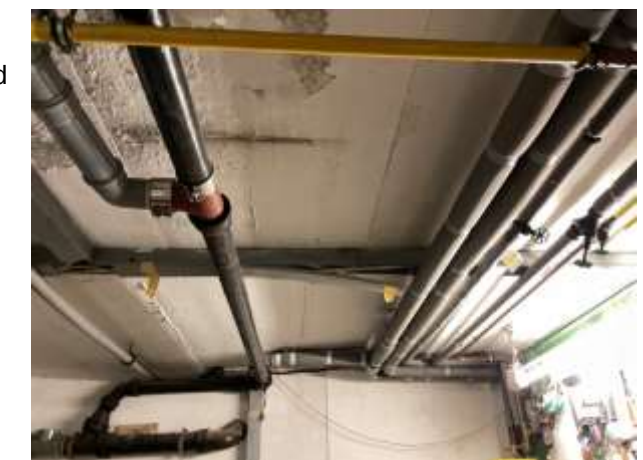
Entwässerungsleitungen, teilweise aus Grauguss sind auf Grund der Nutzungszeit (Korrosion, Undichtigkeiten) zu erneuern.

**Technischer Zustand ist nicht in Ordnung**
