## Sanierungsstudie

## Waldbad Königshof Sittensen

Hildesheim, Juni 2023

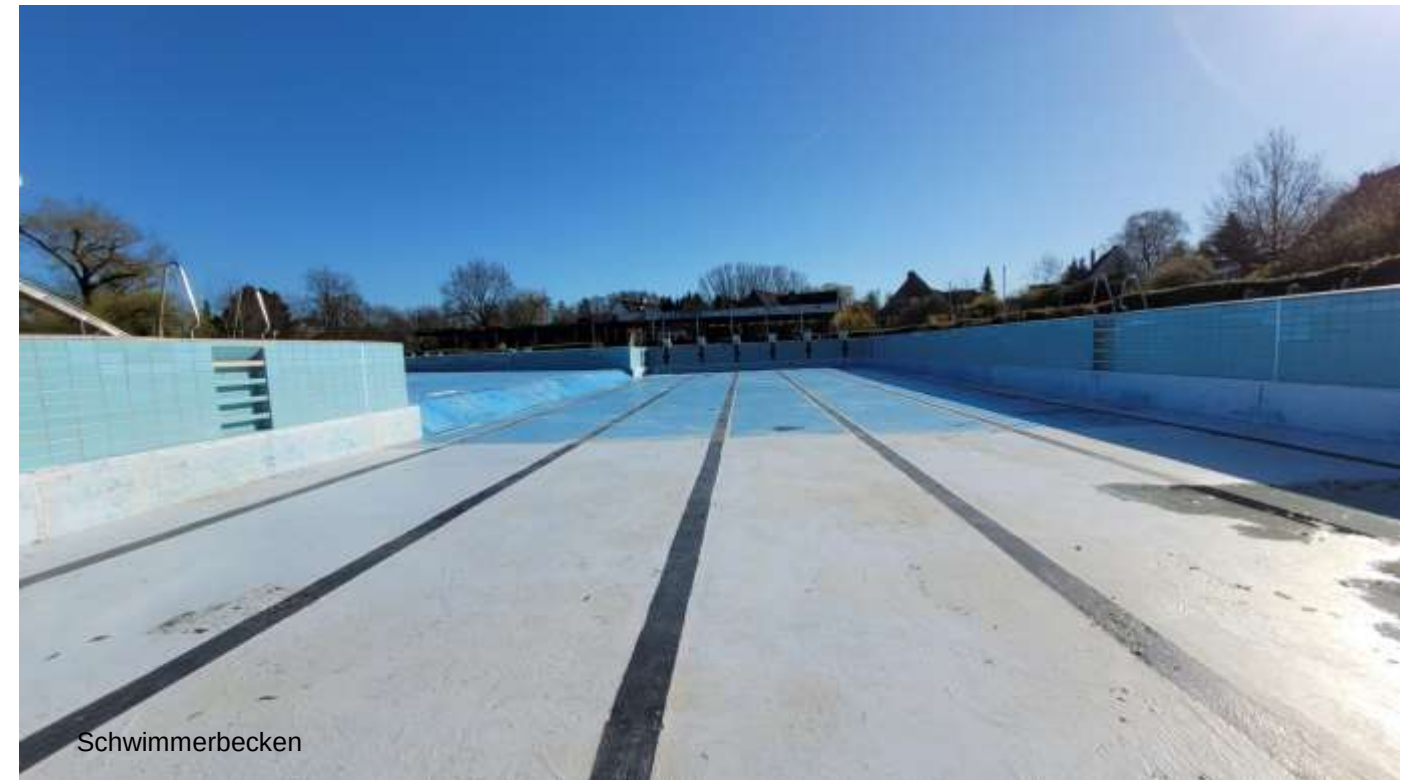
Schwimmerbecken

Im Sprungbereich hat sich ein schmaler Riss in Verlängerung zur Dehnfuge gebildet, der über die schräge Beckenwand und den Beckenboden im Sprungbecken bis zum Pumpensumpf führt. Eintretendes Grundwasser konnte jedoch nicht festgestellt werden, obwohl der Grundwasserstand am benachbarten Messpegel ca. 50 cm über der Beckensohle lag als das Becken vollständig entleert war. Daher wird davon ausgegangen, dass der Riss zu keinen Undichtigkeiten im Becken geführt hat. Dennoch sollte dieser Riss weiter beobachtet - und gegebenenfalls mit Harz verpresst werden.

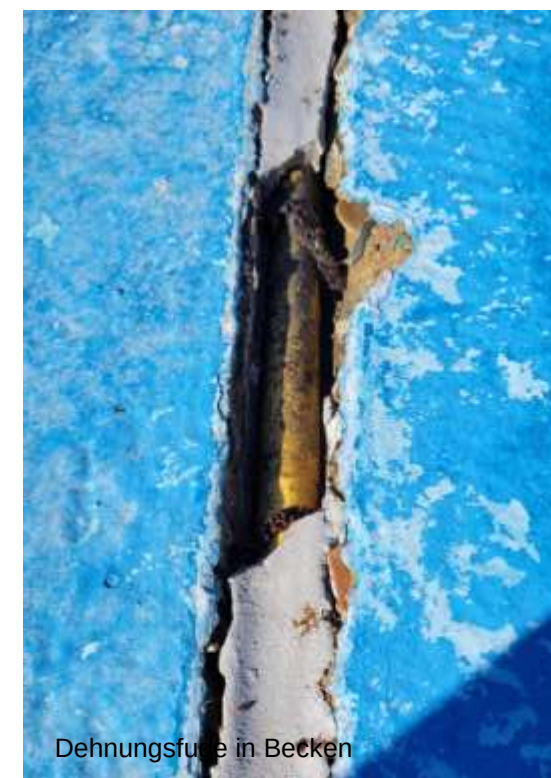
Dehnungsfuge in Becken

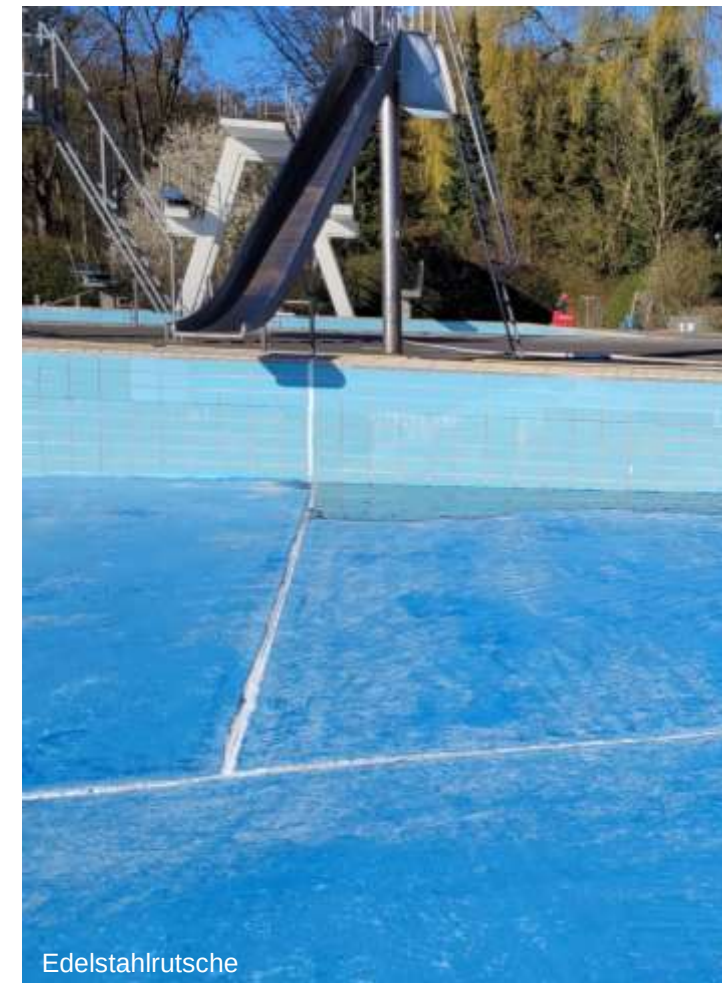
Edelstahlrutsche

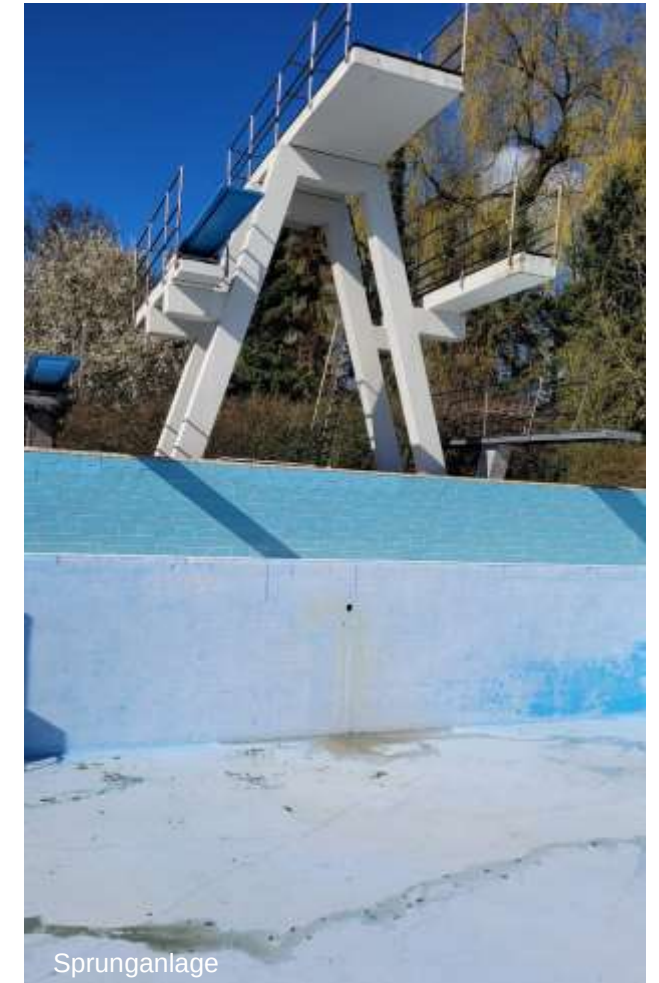
Sprunganlage

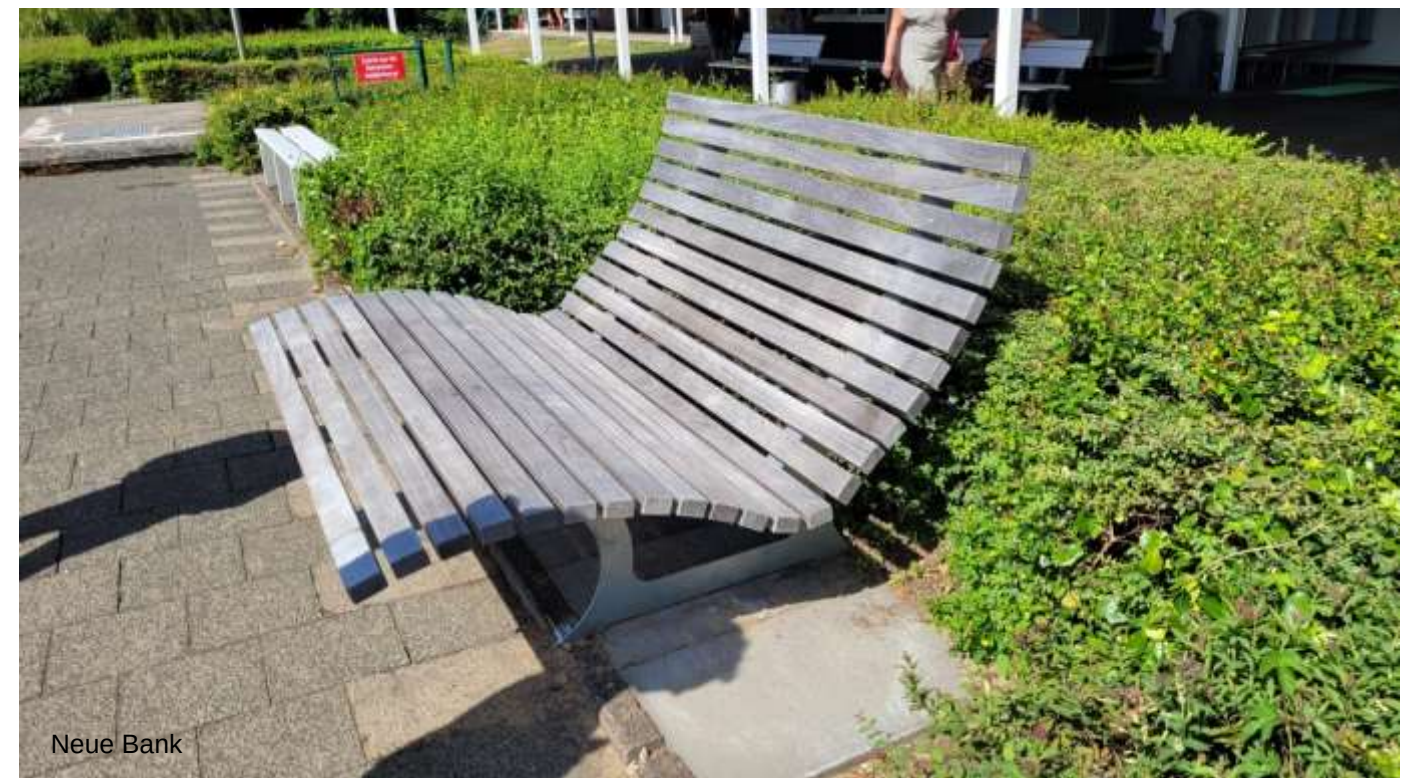
Neue Bank

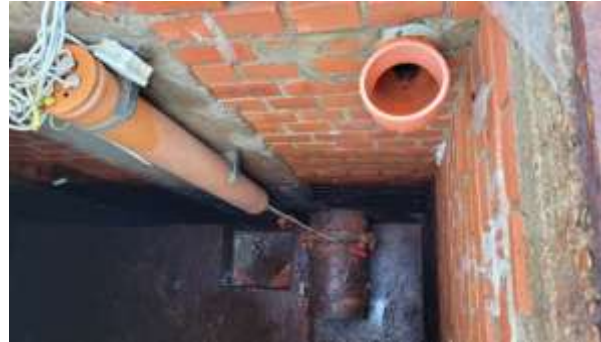
- ein vorhandener Behälter aus Stahlbeton und teilweise aus Mauerwerk (geschlossene Bauweise) für das Becken vorhanden
- Füllstand wird über Einhängeselektroden gemessen

**Technischer Zustand ist nicht in Ordnung**

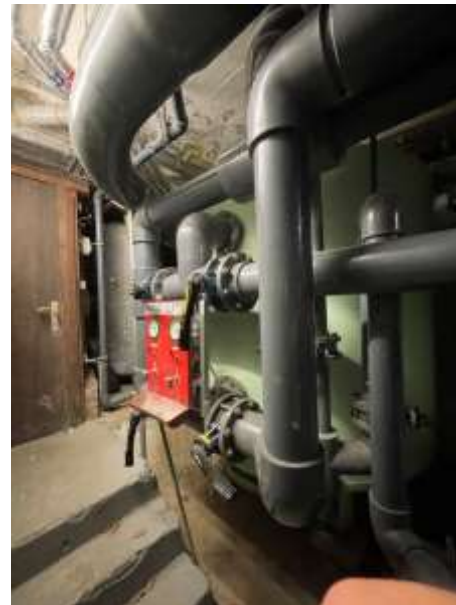
Filteranlage:

- 4 geschlossene Stahlbehälter für die Filtration, Durchmesser 2,00 m, Baujahr 1980
- Armatureinheit besteht aus manuell betätigten Ringabsperrrklappen
- Zylindrische Mantelhöhe beträgt nur 1,75m, für Schichthöhen gem. DIN inkl. Freibord zu gering
- vorderes Rohrschaltfeld mit DN 150 für ausreichende Spülgeschwindigkeit zu gering
- Absenkschleife in DN 100 und automatische Be- und Entlüfter vorhanden
- Erstfiltratabführung nicht vorhanden
- Mannlöcher im oberen und unteren Klöpperboden sowie im zylindrischen Mantel vorhanden durch die Anordnung und dem Durchmesser, ist eine Revision nur bedingt möglich
- Sichtfenster im zylindrischen Mantel nicht vorhanden

**Technischer Zustand ist nicht in Ordnung**

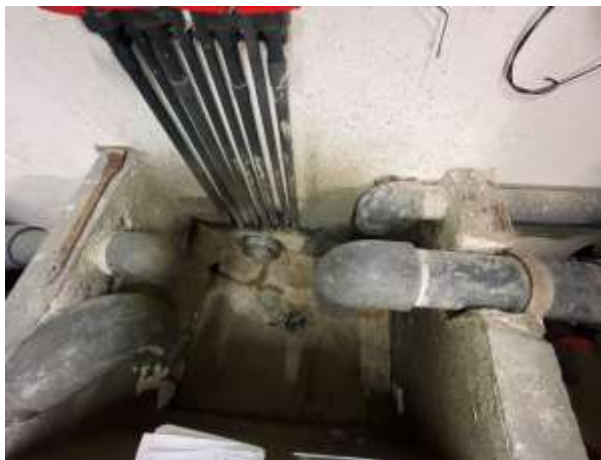
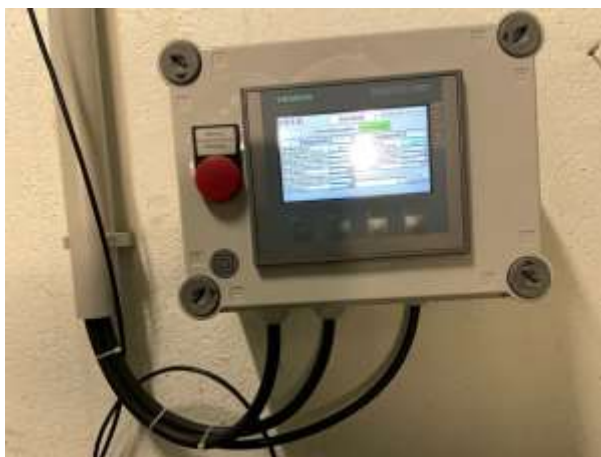
Spülwasserabführung bei Filterspülung:

Das Spülwasser wird im Technikbereich über einen Samelschacht und über eine Abwasserleitung dem Spülwasserzwischenbehälter im Bereich des Parkplatzes zugeführt. Von dort wird es über Abwassertauchpumpen dem Schmutzwasserkanal zugeführt. Für den Behälter und der Abwasserpumpen existiert eine separate Steuerung.

**Technischer Zustand ist in Ordnung**

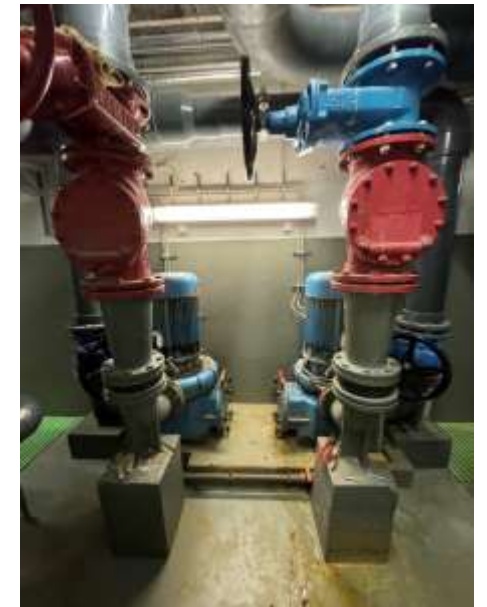
- Manometer nur auf der Druckseite vorhanden

**Technischer und energetischer Zustand ist nicht in Ordnung**

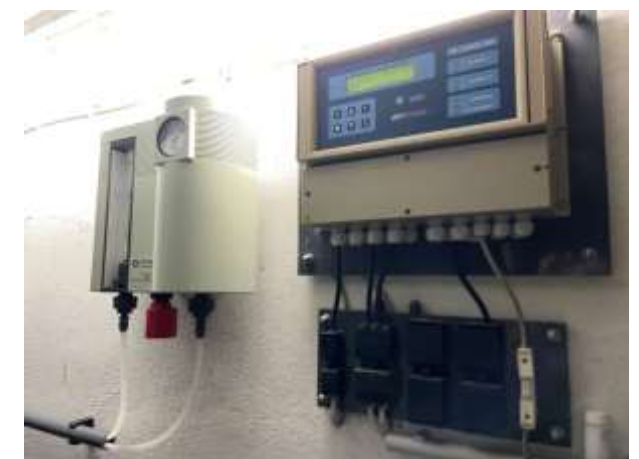
- Chlorgasanlage ist bereits auf Vollvakuum umgestellt
- manuelle Chlorgasdosierung für das Becken vorhanden. Für eine gem. der DIN vorgegebene max. Dosiermenge von 10g/h je m³. Umwälzvolumenstrom ist der vorhandene Dosierregler für die gesamte Beckenumwälzung zu gering ausgeführt.
- Chlorgasflaschenanlage besteht aus 5 Flaschen am Netz und 7 in Reserve
- Sicherheitseinrichtungen des Chlorgasraumes sind vorhanden und entsprechen den Vorgaben

**Technischer Zustand des Chlorgasraumes ist in Ordnung**

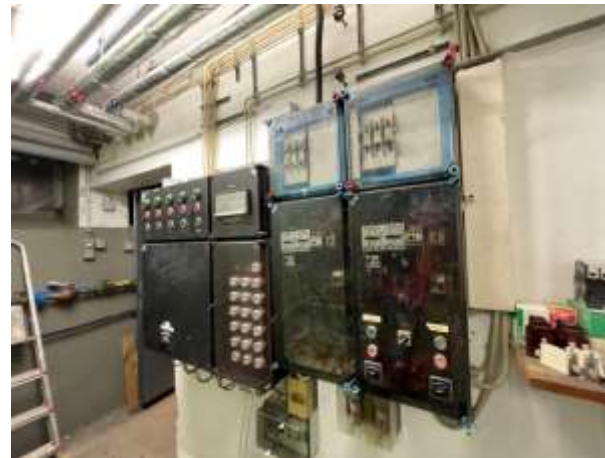
Schalter für die Umwälzpumpen und sonstiger Aggregate am Schaltschrank vorhanden.

**Energetischer und Technischer Zustand ist nicht in Ordnung**

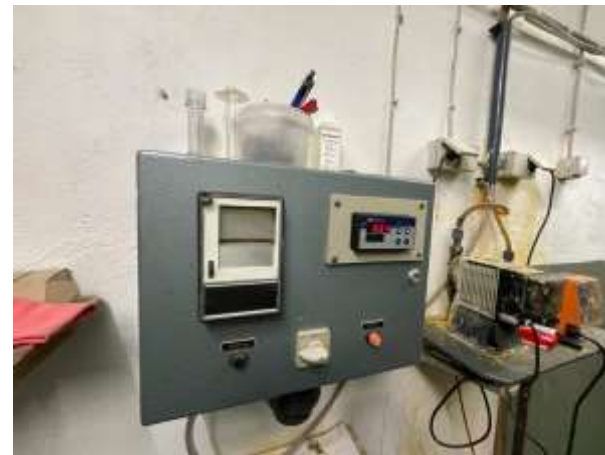
1 Messzelle für Redoxmessung vorhanden.

Eine Messung für freies Chlor, Redoxspannung und pH-Wert ist erforderlich.

**Technischer Zustand ist nicht in Ordnung**

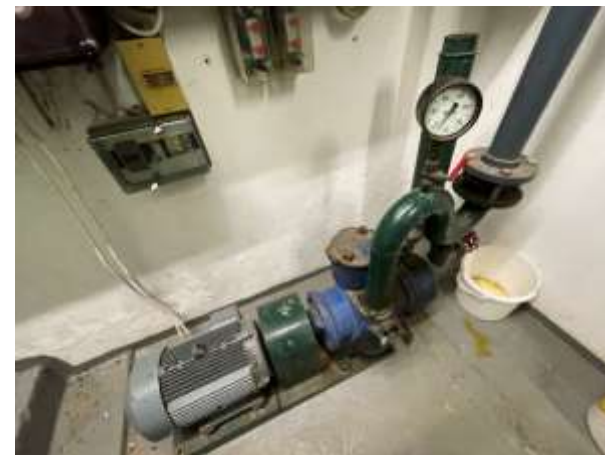
1 Stück Drehkolbengebläse vorhanden, aus dem Erstellungszeitraum der Aufbereitungsanlage.

Leistung 7,5 kW

**Energetischer und Technischer Zustand ist nicht in Ordnung**

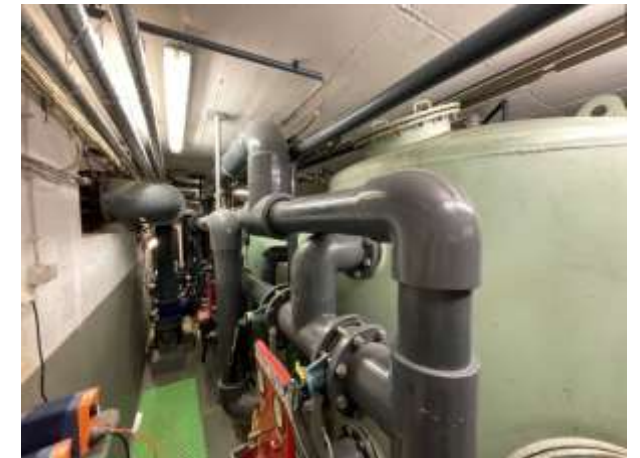
- Technikbereich überwiegend PVC-U Rohrleitungen
- teilweise PVC-C
- Edelstahlrohrleitung für Filterspülabwasser zum Behälter

Da bei PVC-Rohrleitungen durch die Nutzungszeit in der Badewasseraufbereitung die Weichmacher aus dem Material entweichen, wird der Werkstoff spröde und neigt zu Brüchen, somit ist der **Technische Zustand nicht in Ordnung**.

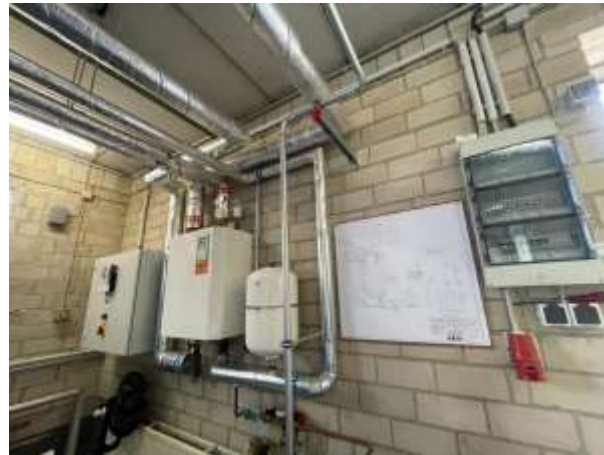
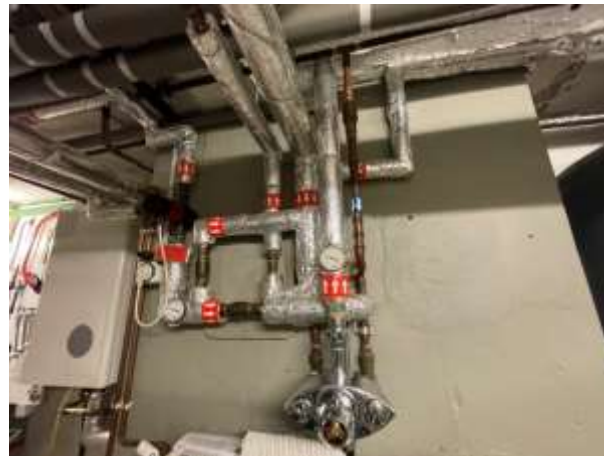
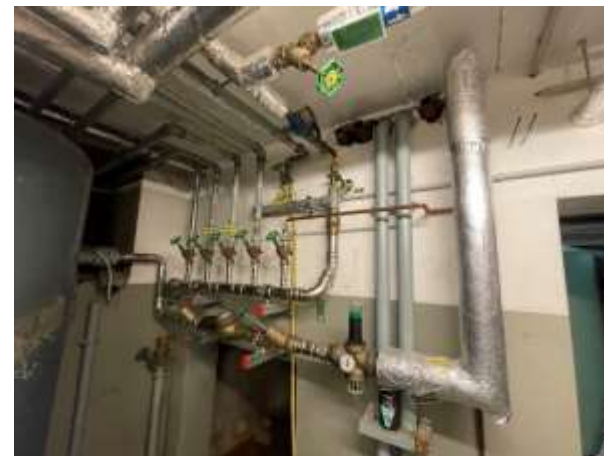
- Kaltwasserverteilung aus Edelstahlrohr (wurde bereits erneuert)
- Verschiedene Rohrleitungsmaterialien wie Edelstahl (von der Trinkwasseruhr bis zum neuen Verteiler), Kupferrohr (vom Heizungsraum zum Trinkwasserverteilungsraum) Verzinkte Leitungen (vom Trinkwasserverteilungsraum zu den Zapfstellen)
- nicht durchströmte Rohrleitungen, wie z.B.: einzelne Zapfstellen mit längerer Anschlussleitung stellen Stagnations- und Totzonenbereiche dar
- unerwünschte Auftemperierung des Kaltwassernetzes möglich, aufgrund gemeinsamer nicht isolierter Warm-, Zirkulations- und Kaltwasser sowie paralleler Verlegung zu Heizungsrohrleitungen im Rohrkanal
- **Das Trinkwasserverteilnetz im Altbestand befindet sich technisch in einem schlechten Zustand**

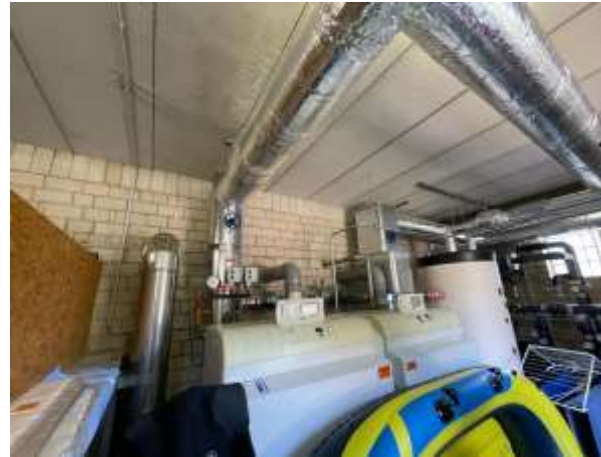
**Auf Grund der Nutzungszeit und der zukünftig geltenden technischen Vorgaben ist ein neues Konzept für die Wärmeerzeugung vorzusehen.**

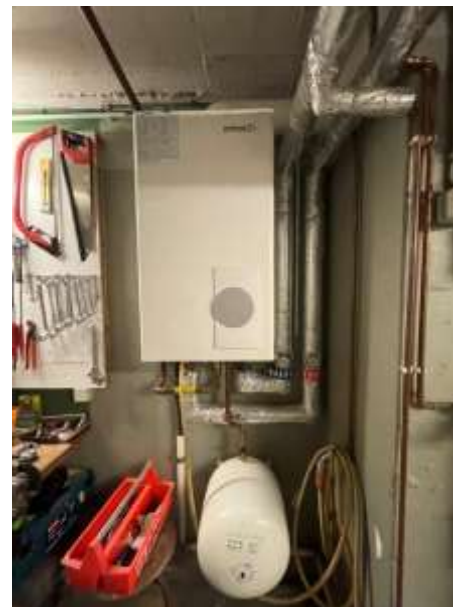
1 Stk Gasbrennwertherme, Fabrikat Brötje, Leistung 20 kW

Baujahr: 2000

**Auf Grund der Nutzungszeit und der zukünftig geltenden technischen Vorgaben ist ein neues Konzept für die Wärmeerzeugung vorzusehen.**

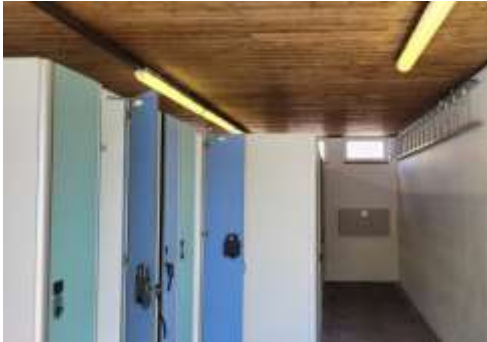
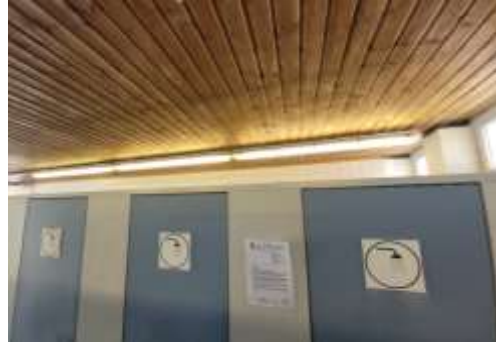
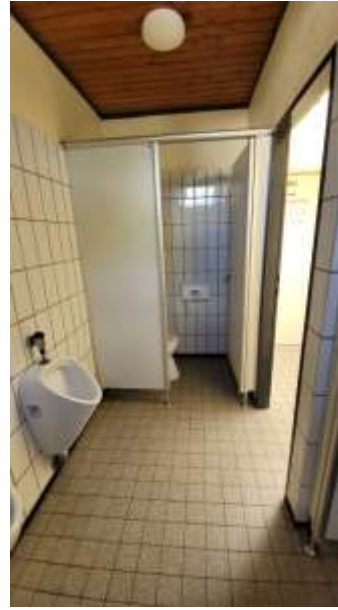
Die Ausführung der allgemeinen Beleuchtung in Form von Langfeldleuchten in den Umkleebereichen entspricht hinsichtlich der heutigen Anforderungen nicht dem Stand der Technik.

Die Leuchten sollten gegen LED Leuchtmittel mit elektronischen Betriebsgeräten ausgetauscht werden, es sollte somit auf den Einsatz energiesparender Leuchtmittel geachtet werden.

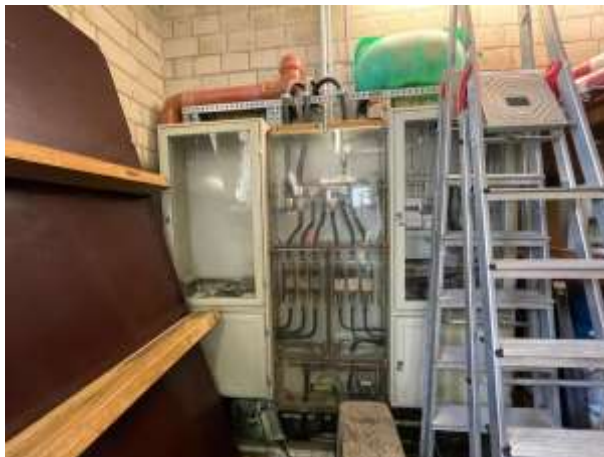
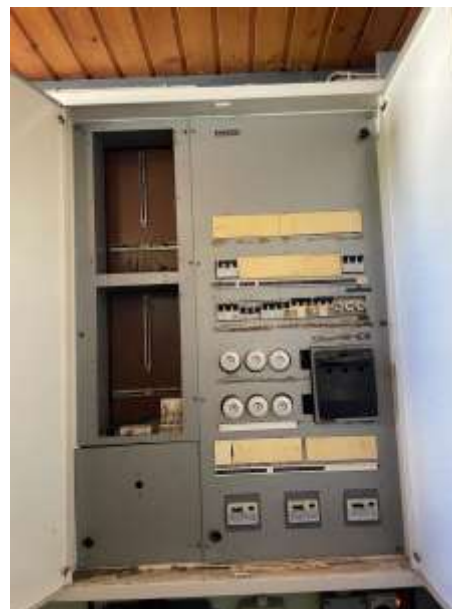
**Die vorhandenen Gebäudeverteilungen sind technisch nicht in Ordnung**

**Die Elektrohauptverteilung ist technisch in Ordnung**

Die allgemeinen Schalteranlagen, Steckdosen und Notschalter sollten im Zuge der Gebäudesanierung ausgetauscht werden.

Die vorhandenen Kabel und Leitungen entsprechen weitestgehend dem Stand aus der Gebäudeerstellung und sind daher auszutauschen.

Die Sicherheitsbeleuchtung mittels Rettungszeichenleuchten muss erneuert bzw. hergestellt werden.
